## TRIBUNA MĚSTSKÉHO STADIONU ČERNÁ HORA

## MEMBRÁNOVÉ ZASTŘEŠENÍ TRIBUNY

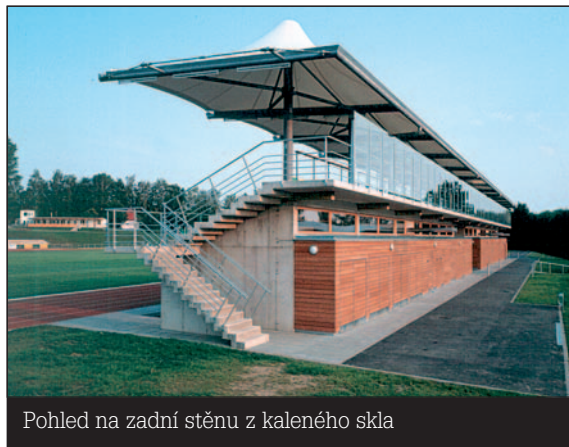
Pohled na zadní stěnu z kaleného skla

Obvodový plášť přízemí má sendvičovou skladbu, vnější odvětrávanou vrstvu tvoří modřinové lamely. Podlahy jsou ze strojně hlazených betonů, vnitřní povrchy jsou betonové, na sendvičových stěnách jsou omítky a omyvatelné nátěry. Horní tribuna je chráněna před větrem a deštěm stěnou z kaleného skla. Všechny ocelové konstrukce jsou žárově zinkovány. Provoz tribuny by měl být jen sezonní, v zimě bude stavba pouze temperována.

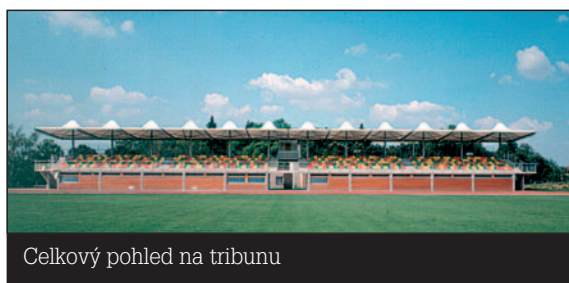
Celkový pohled na tribunu

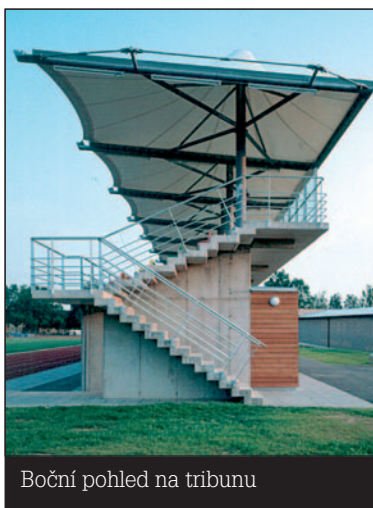
Boční pohled na tribunu

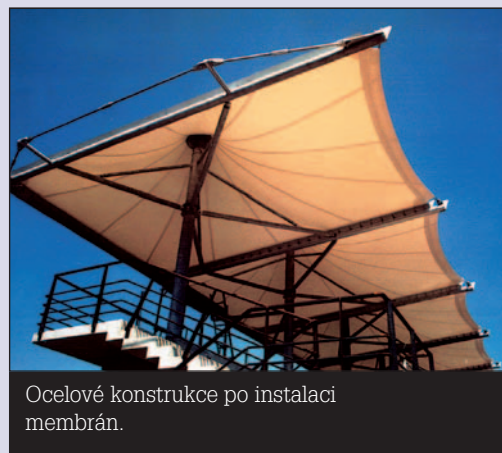
Ocelové konstrukce po instalaci membrán.

Na základě vnějších sil od membrány byla navržena ocelová konstrukce – jednalo se o systém se středním sloupem a diagonálními rameny, ke kterým jsou připevněny nosníky z kruhových

průřezů, rovnoběžné a kolmé k tribuně, na níž je upevněna membrána. Celý systém zastřešení tvoří 13 polí, membrána je řešena z jednoho samostatného kusu pro každé pole.

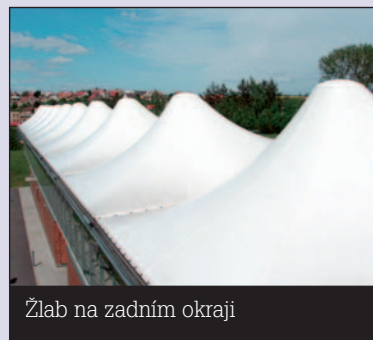
Žlab na zadním okraji

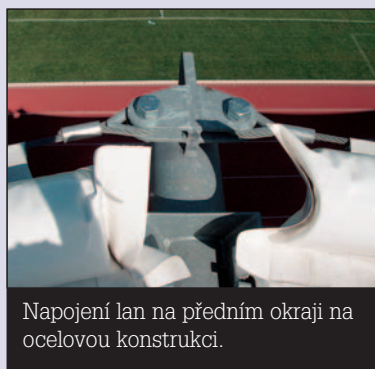
Napojení lan na předním okraji ocelovou konstrukcí.

Původně se uvažovalo o kotvení přední a zadní hrany zastřešení svislými ocelovými lany, avšak s ohledem na provozní i architektonické požadavky byly veškeré síly soustředěny do paty centrálních sloupů kotvených k železobetonové konstrukci tribuny.

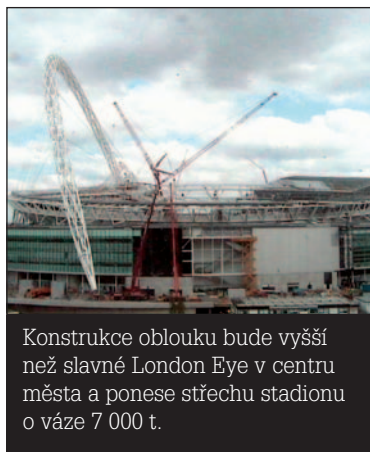
Konstrukce oblouku bude vyšší než slavné London Eye v centru města a ponese střechu stadionu o váze 7 000 t.
